現地調査報告書

物件件名	りぷらすビル302号室
物件住所	東京都葛飾区鎌倉4-35-15
施工希望内容	<input checked="" type="checkbox"/> 空室クリーニング 23.5 m ² <input checked="" type="checkbox"/> 原状回復工事（壁紙全面張替）

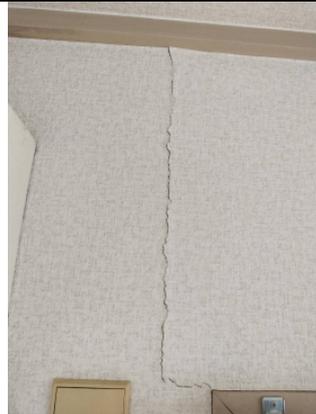
調査報告 詳細	<p>エアコン横の石膏ボードに亀裂あり。 石膏ボードの張替を行わないと壁紙の張り付け箇所が浮いてしまう可能性が御座います。 浮いてしまうと継ぎ目が目立つようになってしまうので手直しが必要になる可能性が御座います。 御見積にボードを貼り替えた際の御見積を提出させていただきます。</p>
